**DEPÓSITO, CASETA DERIVACIÓN Y  
CONDUCCIONES**

**DEPOSITO DE AGUA**  
**‘URTATZA-ZAHARPE**

**INFORME GEOTECNICO**

**LEGAZPIA (GIPUZKOA)**

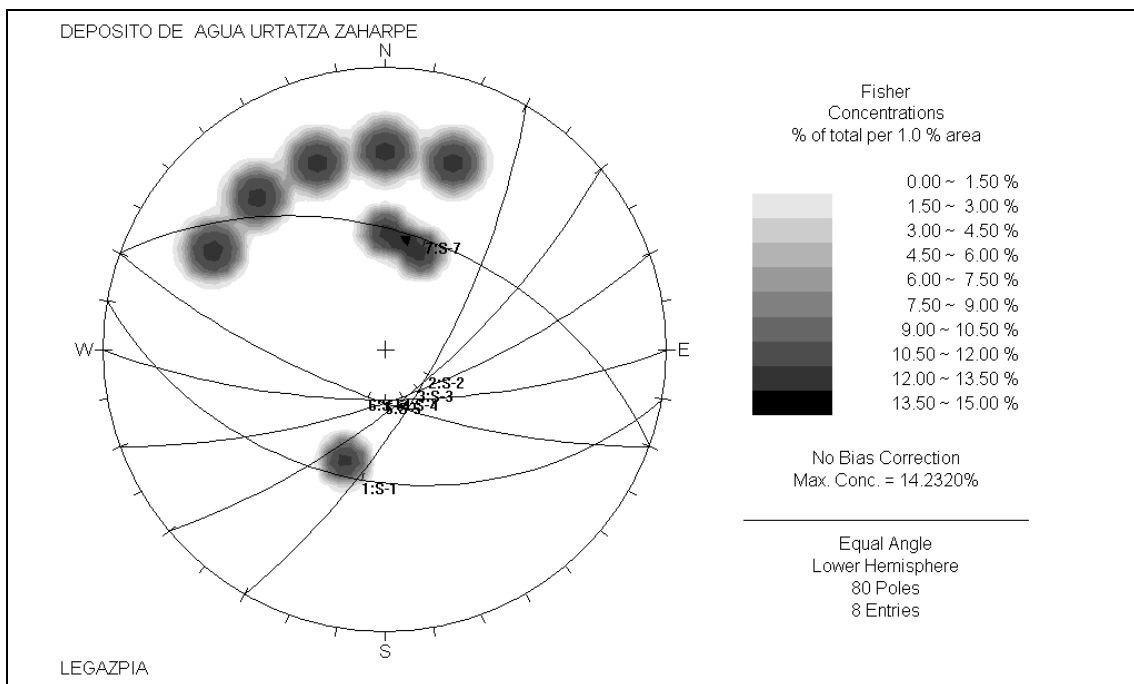
La estructura de la roca es bastante homogénea, con buzamientos medios, comprendidos entre 45 a 70 grados, en una dirección predominante

Buzamiento (°)	Dirección de buzamiento
1: S-1	40	N190°E
2: S-2	70	N120°E
3: S-3	70	N140°E
4: S-4	70	N160°E
5: S-5	70	N180°E
6: S-6	70	N200°E
7: S-7	45	N020°E

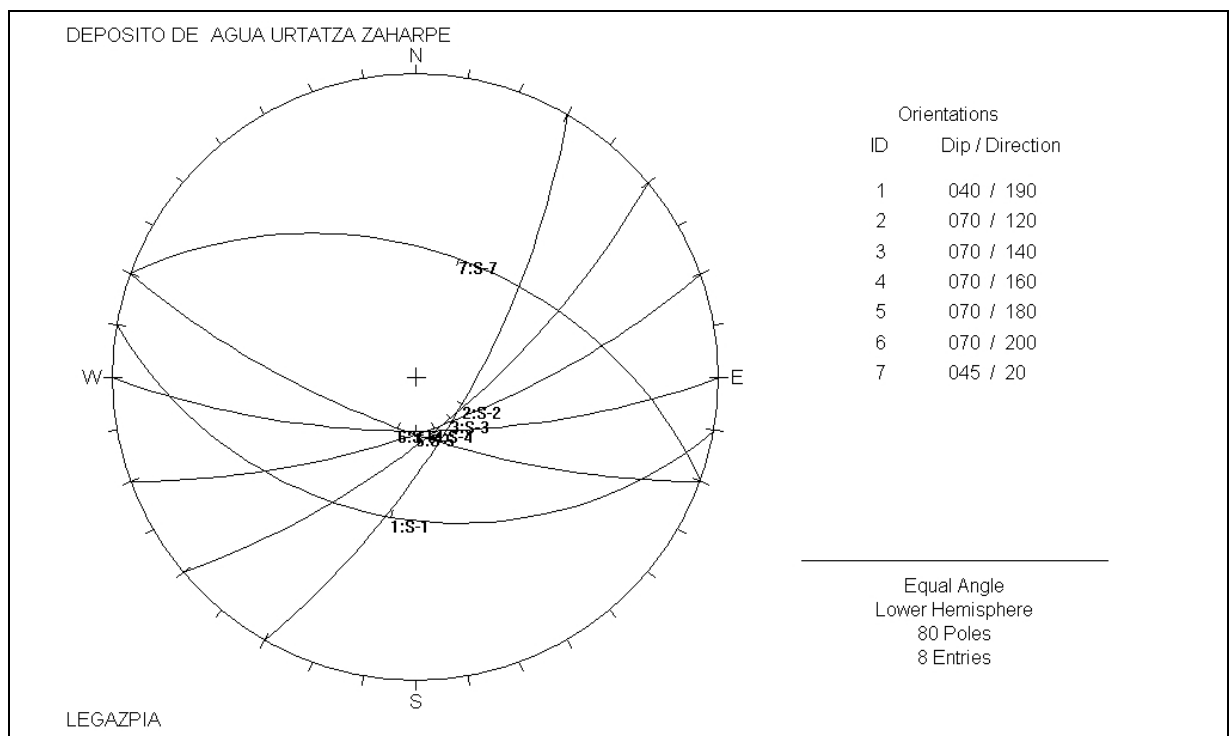
Se trata de la excavación de tres (3) taludes, de hasta 7 mts. de altura, que la mayor parte se realizará en roca de grado III-II. Analizando las discontinuidades, se detectan los siguientes planos, a través de los cuales se generan cuñas potencialmente inestables.

Plano	Tipo	Dirección y buzamiento
1	S1	40°/N190°E
2	S2	70°/N120°E
3	S3	70°/N140°E
4	S4	70°/N160°E
5	S5	70°/N180°E
6	S6	70°/N200°E
7	S7	45°/N020°E
8	Talud T-1	64°/N152°E
9	Talud T-2	64°/N062°E
10	Talud T-3	64°/N332°E

Esta estabilidad de cuñas potencialmente inestables se ha analizado mediante el programa **SWEDGE 4.0**, y los deslizamientos planares mediante el programa **ROCKPLANE 2.01**, obteniéndose los siguientes resultados:

Inestabilidad	Talud	Factor de Seguridad	Observaciones	Posibilidad de Deslizamiento
<b>CUÑAS</b>				
T1 ^ S1	6,00 mts.	5,37	Estable a largo plazo	0,24
T2 ^ S1 ^ S6	7,00 mts.	> 100	Estable a largo plazo	Indeterminado
<b>PLANAR</b>				
T1 ^ S1	6,00 mts.	1,78	Estable a largo plazo	0,00

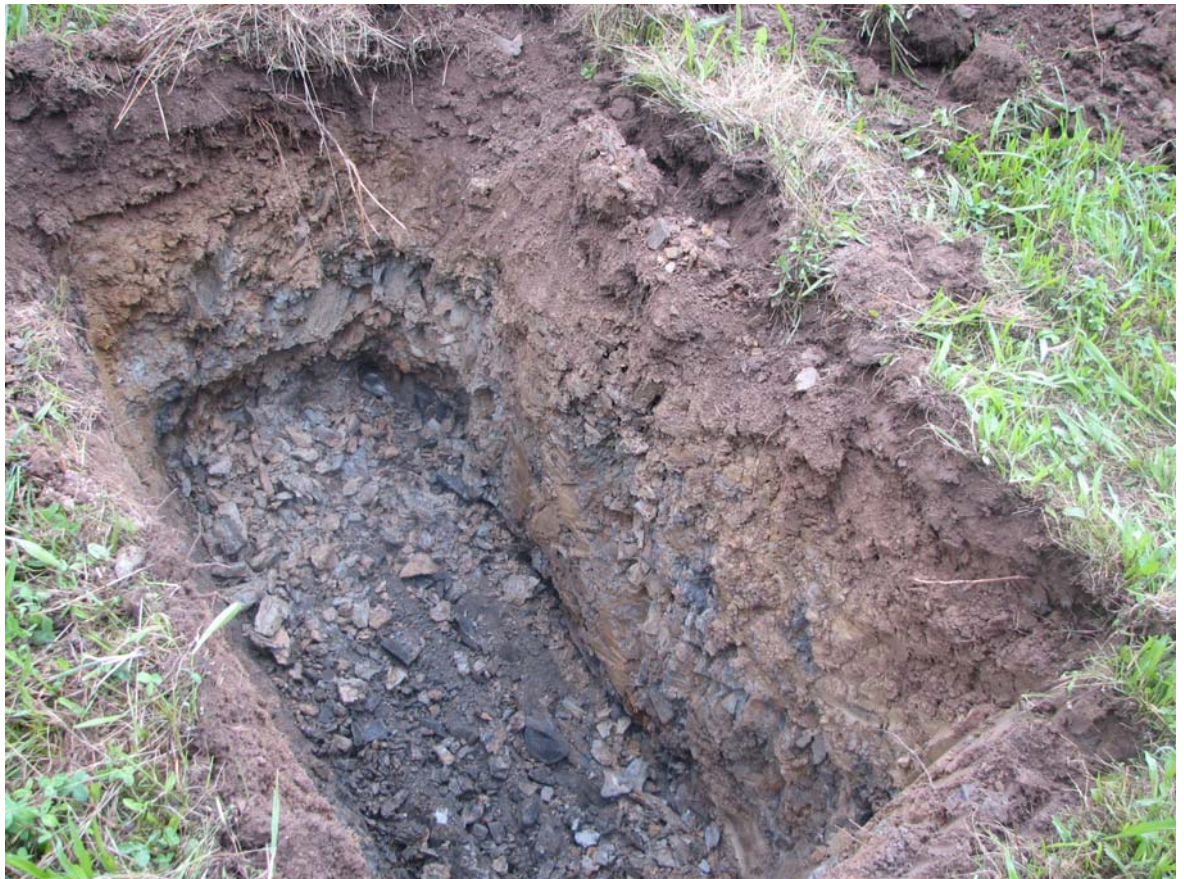
## LEGAZPIA.- CALICATA N° 1

PROFUNDIDAD	ESPE-SOR	LITOLOGIA	GRADO DE METEORIZACION				
			I	II	III	IV	V
0,00-0,40	<b>0,40</b>	<b>Tierra vegetal</b> , de color marrón oscuro.					
0,40-1,20	<b>0,80</b>	<b>Arcillas</b> , de colores marrones a grises, consistencia moderadamente firme a firme. Muestran trazas de la foliación original. Material excavable y/o ripable.					XX XX XX XX
1,20-----	<b>&gt; 0,30</b>	<b>Limolitas calcáreas</b> , de colores grises, finamente estratificadas en bancos centimétricos. Material no ripable a partir de roca grado III. Estratificación: $\beta=70^\circ/N120^\circ E$			XX XX	XX XX	
		<p><i>No se ha detectado Nivel freático. Las paredes de la calicata se mantienen estables.</i></p> <p><i>Fin de la calicata a -1,50 mts en roca, grado III-II.</i></p>

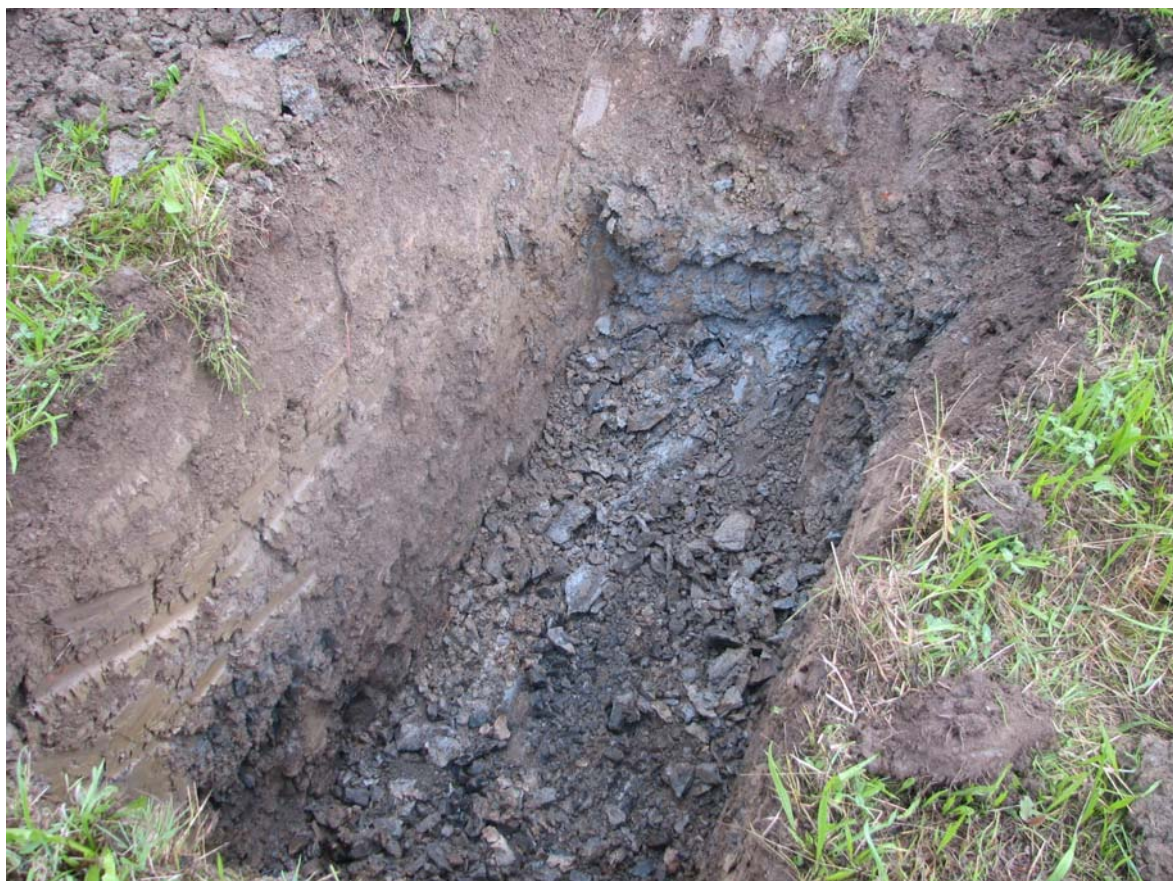
## LEGAZPIA.- CALICATA N° 2

PROFUNDIDAD	ESPE-SOR	LITOLOGIA	GRADO DE METEORIZACION				
			I	II	III	IV	V
0,00-0,30	<b>0,30</b>	<b>Tierra vegetal</b> , de color marrón oscuro.					
0,30-1,00	<b>0,70</b>	<b>Arcillas</b> , de colores marrones a grises, consistencia moderadamente firme a firme. Muestran trazas de la foliación original. Material excavable y/o ripable.					XX XX XX XX
1,00-----	<b>&gt; 0,20</b>	<b>Limolitas calcáreas</b> , de colores grises, finamente estratificadas en bancos centimétricos. Material no ripable a partir de roca grado III. Estratificación: $\beta=70^\circ/N160^\circ E$			XX XX	XX XX	
		<i>No se ha detectado Nivel freático. Las paredes de la calicata se mantienen estables. Fin de la calicata a -1,20 mts en roca, grado III-II.</i>

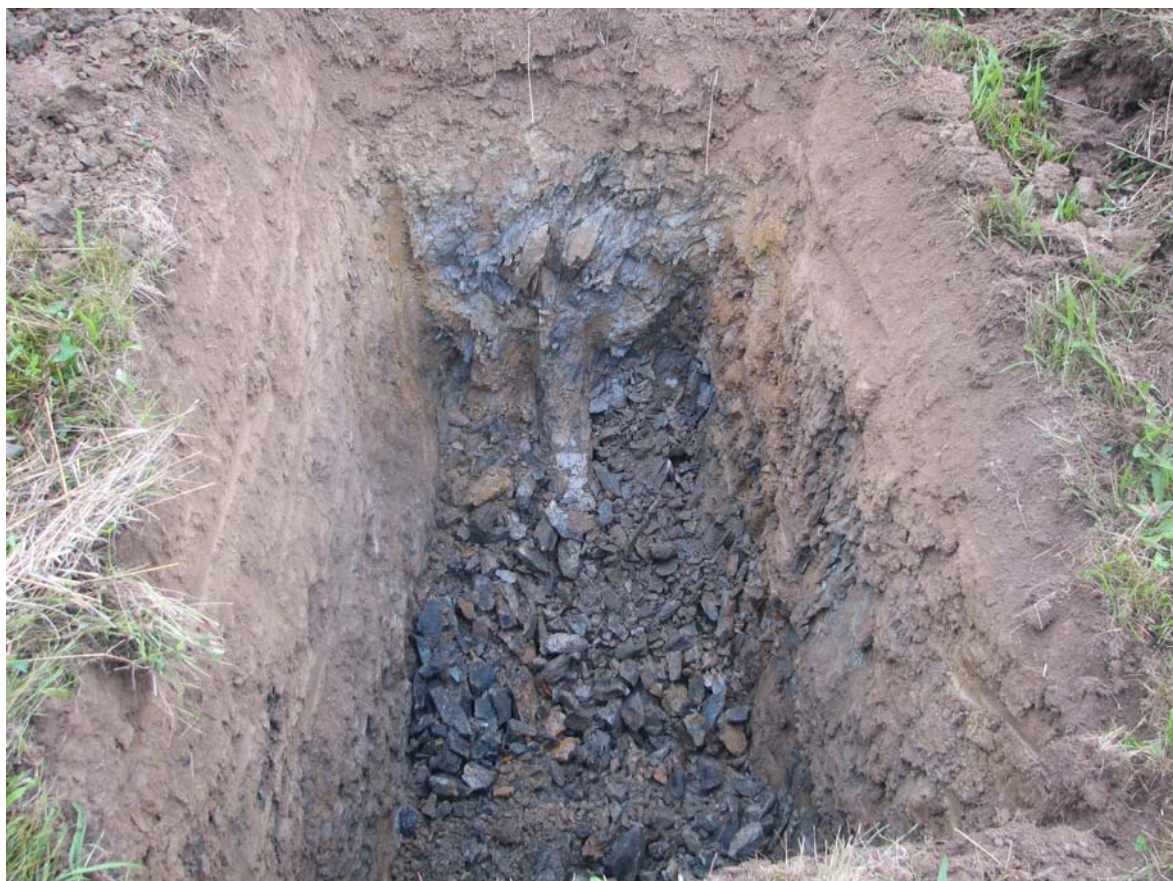
### **LEGAZPIA.- CALICATA N° 3**

PROFUNDIDAD	ESPE-SOR	LITOLOGIA	GRADO DE METEORIZACION				
			I	II	III	IV	V
0,00-0,25	<b>0,25</b>	<b>Tierra vegetal</b> , de color marrón oscuro.					
0,25-0,70	<b>0,45</b>	<b>Arcillas</b> , de colores marrones a grises, consistencia moderadamente firme a firme. Material excavable y/o ripable.					XX XX
0,70-----	<b>&gt; 0,80</b>	<b>Limolitas calcáreas</b> , de colores grises, finamente estratificadas en bancos centimétricos. Material no ripable a partir de roca grado III. Estratificación: $\beta=70-80^\circ/N140^\circ E$			XX XX	XX XX	
		<p><i>No se ha detectado Nivel freático. Las paredes de la calicata se mantienen estables.</i></p> <p><i>Fin de la calicata a -1,50 mts en roca, grado III-II.</i></p>

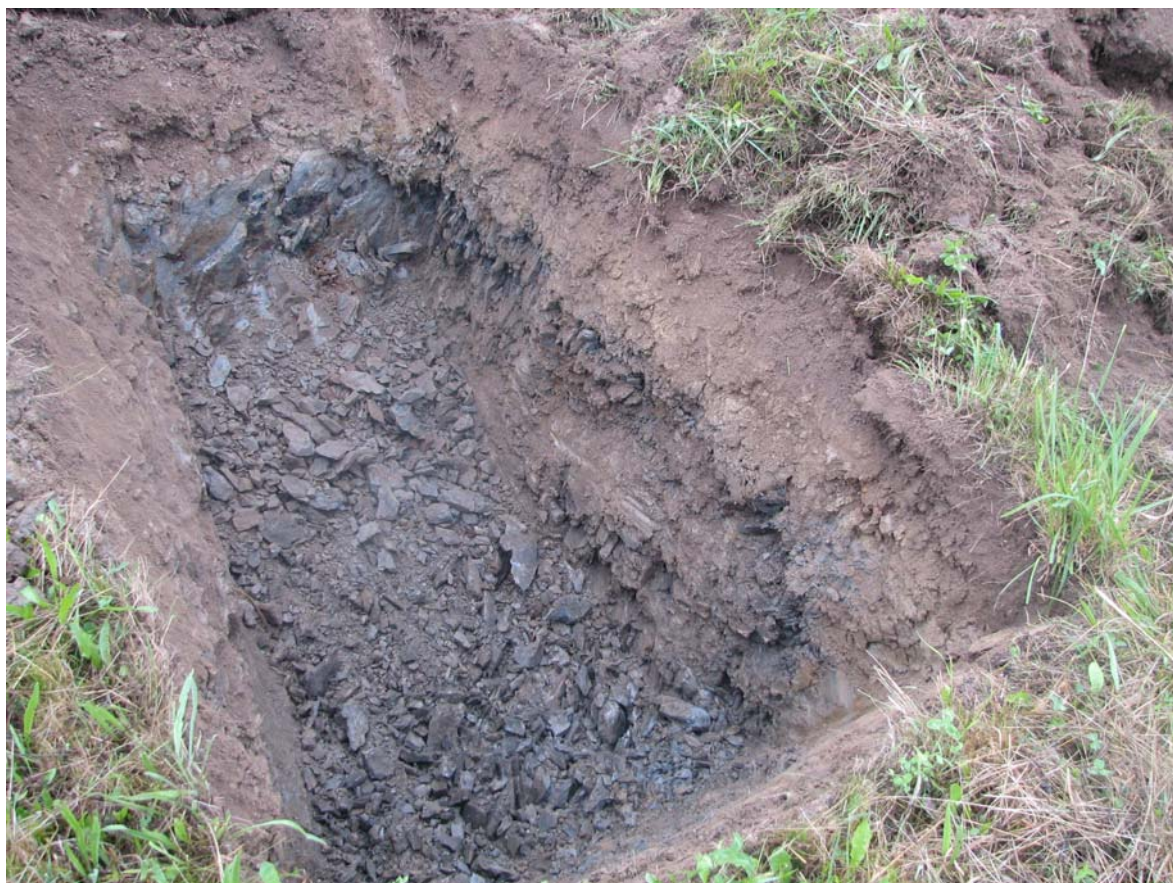
### **LEGAZPIA.- CALICATA N° 4**

PROFUNDIDAD	ESPE-SOR	LITOLOGIA	GRADO DE METEORIZACION				
			I	II	III	IV	V
0,00-0,20	<b>0,20</b>	<b>Tierra vegetal</b> , de color marrón oscuro.					
0,20-0,60	<b>0,40</b>	<b>Arcillas</b> , de colores marrones a grises, consistencia moderadamente firme a firme. Material excavable y/o ripable.					XX XX
0,60-----	<b>&gt; 0,75</b>	<b>Limolitas calcáreas</b> , de colores grises, finamente estratificadas en bancos centimétricos. Material no ripable a partir de roca grado III. Estratificación: $\beta=70^\circ/N200^\circ E$			XX XX	XX XX	
		<p><i>No se ha detectado Nivel freático. Las paredes de la calicata se mantienen estables.</i></p> <p><i>Fin de la calicata a -1,35 mts en roca, grado III-II.</i></p>

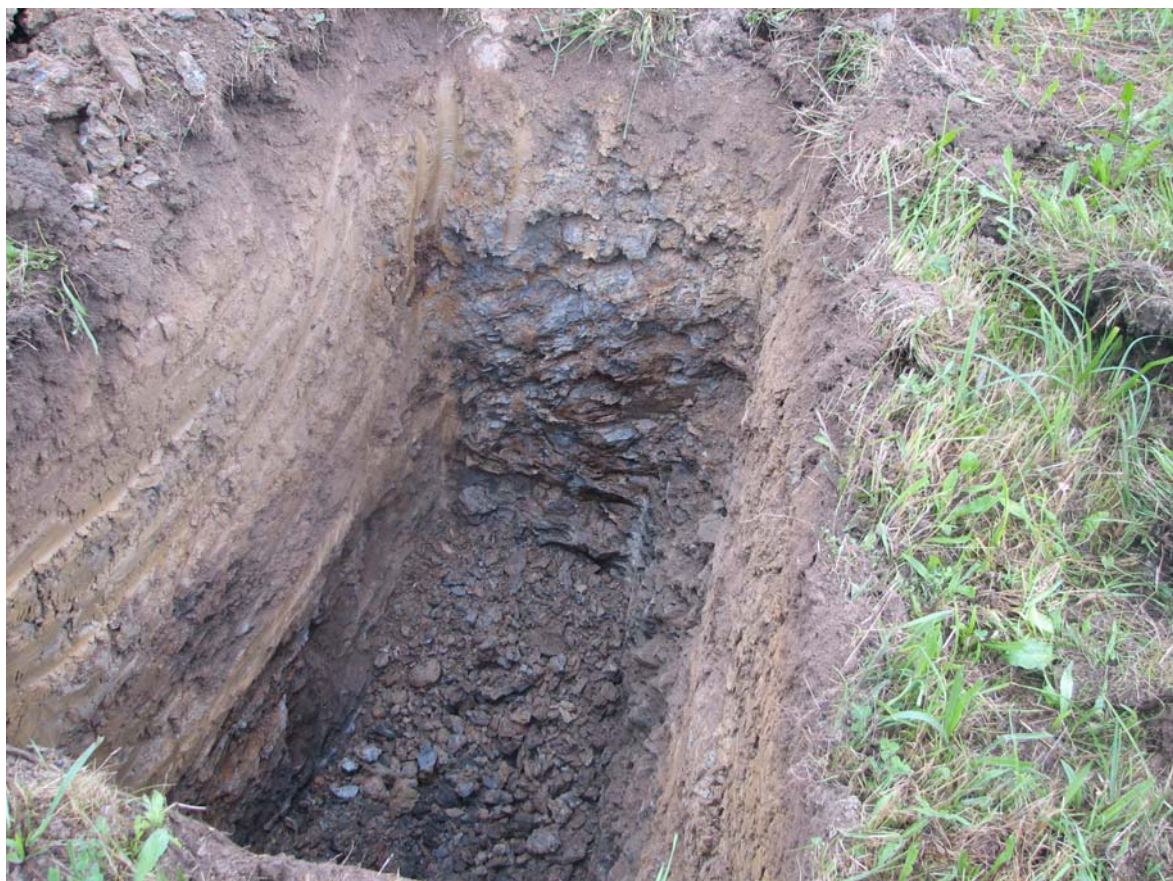
### **LEGAZPIA.- CALICATA N° 5**

PROFUNDIDAD	ESPE-SOR	LITOLOGIA	GRADO DE METEORIZACION				
			I	II	III	IV	V
0,00-0,20	<b>0,20</b>	<b>Tierra vegetal</b> , de color marrón oscuro.					
0,20-1,20	<b>1,00</b>	<b>Arcillas</b> , de colores marrones a grises, consistencia moderadamente firme a firme. Material excavable y/o ripable.					XX XX XX XX XX
1,20-----	<b>&gt; 0,70</b>	<b>Limolitas calcáreas</b> , de colores grises, finamente estratificadas en bancos centimétricos. Material no ripable a partir de roca grado III. Estratificación: $\beta=45^\circ/N180^\circ E$			XX XX	XX XX	
		<p><i>No se ha detectado Nivel freático. Las paredes de la calicata se mantienen estables.</i></p> <p><i>Fin de la calicata a -1,90 mts en roca, grado III-II.</i></p>

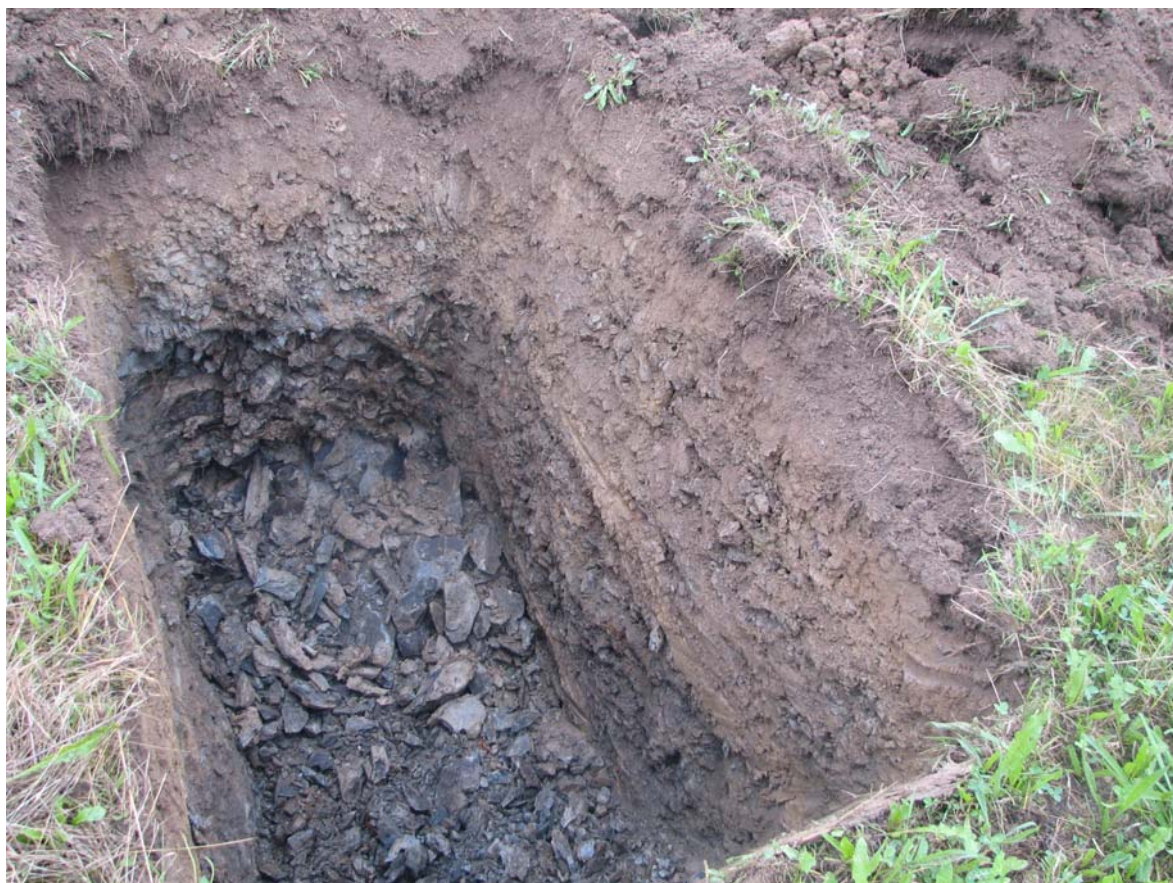
### **LEGAZPIA.- CALICATA N° 6**

PROFUNDIDAD	ESPE-SOR	LITOLOGIA	GRADO DE METEORIZACION				
			I	II	III	IV	V
0,00-0,15	<b>0,15</b>	<b>Tierra vegetal</b> , de color marrón oscuro.					
0,15-0,70	<b>0,55</b>	<b>Arcillas</b> , de colores marrones a grises, consistencia moderadamente firme a firme. Material excavable y/o ripable.					XX XX XX
0,70-----	<b>&gt; 0,80</b>	<b>Limolitas calcáreas</b> , de colores grises, finamente estratificadas en bancos centimétricos. Material no ripable a partir de roca grado III. Estratificación: $\beta=40^\circ/N200^\circ E$			XX XX	XX XX	
		<p><i>No se ha detectado Nivel freático. Las paredes de la calicata se mantienen estables.</i></p> <p><i>Fin de la calicata a -1,50 mts en roca, grado III-II.</i></p>

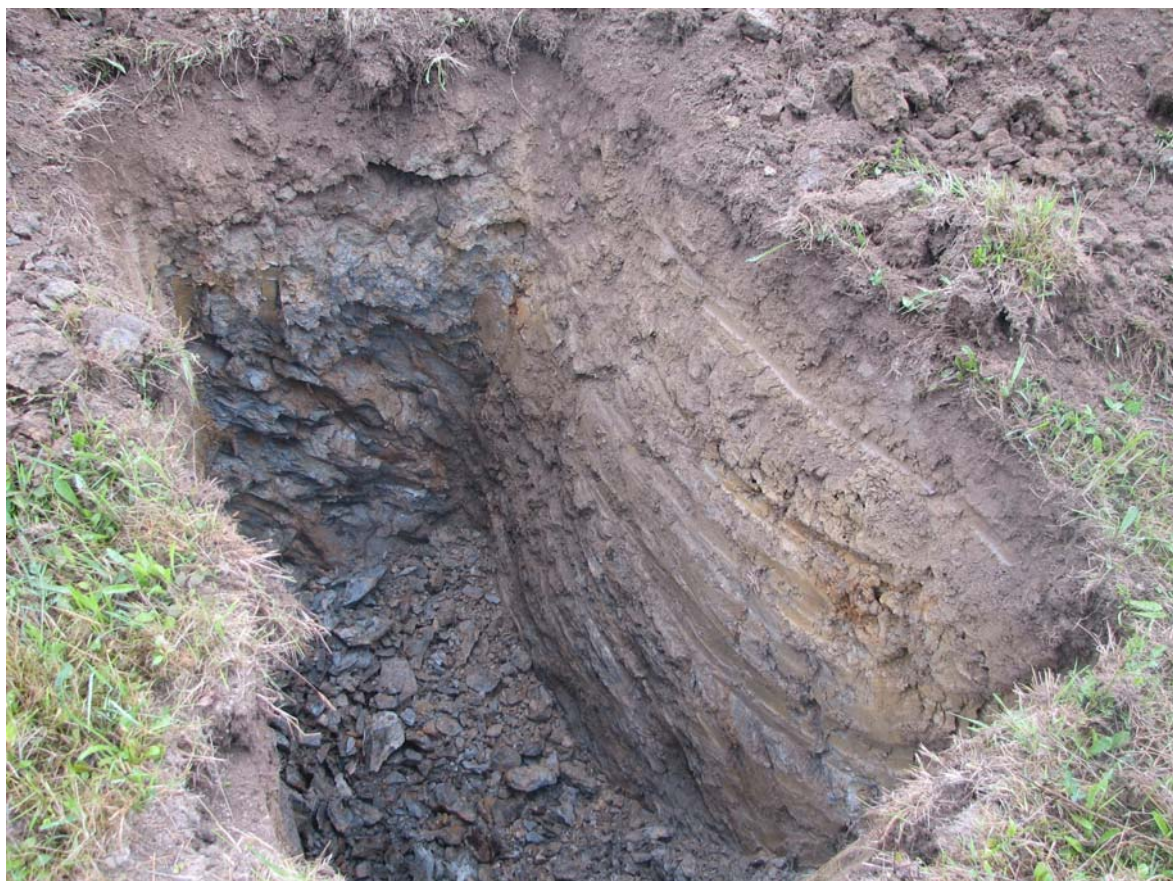
### **LEGAZPIA.- CALICATA N° 7**

PROFUNDIDAD	ESPE-SOR	LITOLOGIA	GRADO DE METEORIZACION				
			I	II	III	IV	V
0,00-0,20	<b>0,20</b>	<b>Tierra vegetal</b> , de color marrón oscuro.					
0,20-1,00	<b>0,80</b>	<b>Arcillas</b> , de colores marrones a grises, consistencia moderadamente firme a firme. Material excavable y/o ripable.					XX XX XX XX
1,00-----	<b>&gt; 0,60</b>	<b>Limolitas calcáreas</b> , de colores grises, finamente estratificadas en bancos centimétricos. Material no ripable a partir de roca grado III. Estratificación: $\beta=45^\circ/N020^\circ E$			XX XX	XX XX	
		<i>No se ha detectado Nivel freático. Las paredes de la calicata se mantienen estables. Fin de la calicata a -1,60 mts en roca, grado III-II.</i>

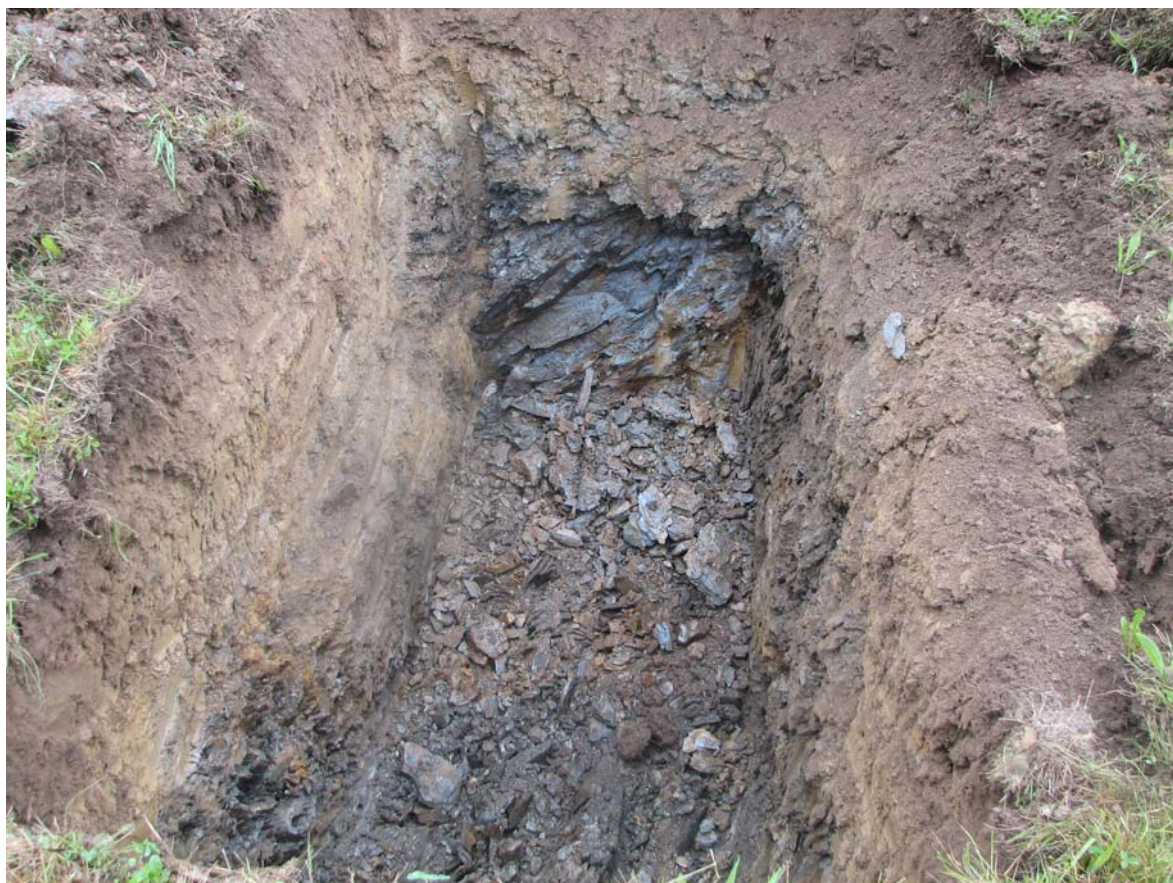
### **LEGAZPIA.- CALICATA N° 8**

PROFUNDIDAD	ESPE-SOR	LITOLOGIA	GRADO DE METEORIZACION				
			I	II	III	IV	V
0,00-0,30	<b>0,30</b>	<b>Tierra vegetal</b> , de color marrón oscuro.					
0,30-0,70	<b>0,40</b>	<b>Arcillas</b> , de colores marrones a grises, consistencia moderadamente firme a firme. Material excavable y/o ripable.					XX XX
0,70-----	<b>&gt; 0,90</b>	<b>Limolitas calcáreas</b> , de colores grises, finamente estratificadas en bancos centimétricos. Material no ripable a partir de roca grado III. Estratificación: $\beta=70^\circ/N180^\circ E$			XX XX XX XX	XX XX	
		<p><i>No se ha detectado Nivel freático. Las paredes de la calicata se mantienen estables.</i></p> <p><i>Fin de la calicata a -1,60 mts en roca, grado III-II.</i></p>

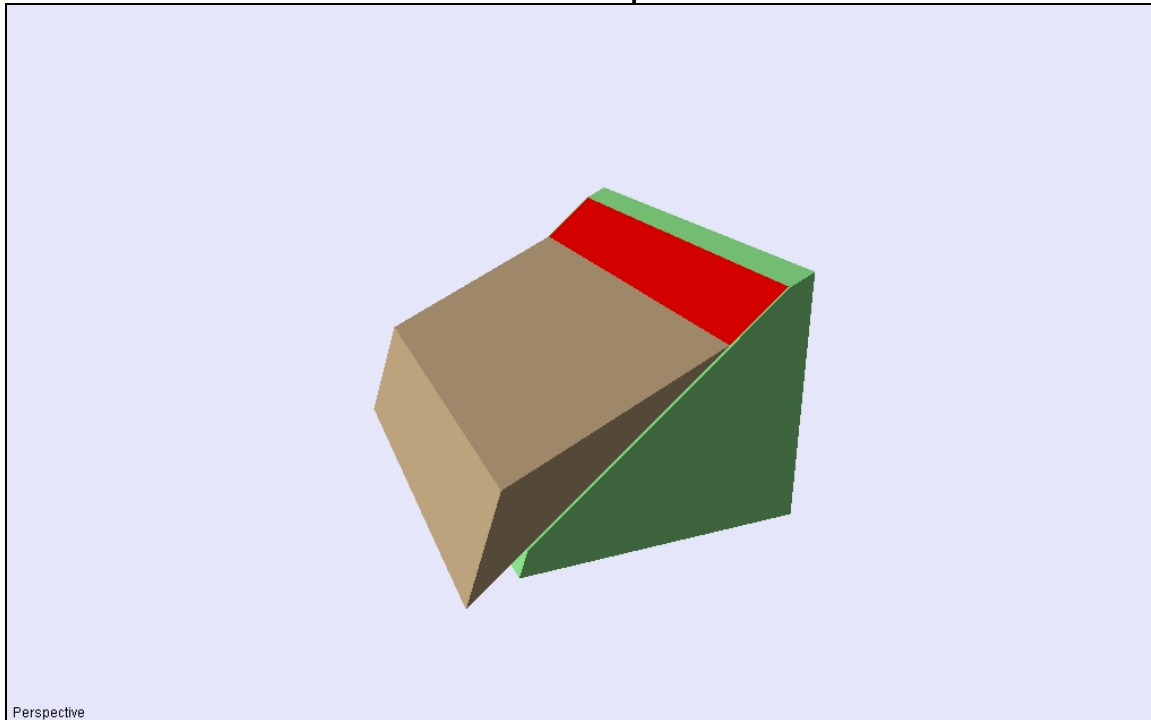
**Deslizamiento planar**

Slope Height = 6 m  
Wedge Weight = 52.1848 t/m  
Wedge Volume = 21.7437 m<sup>3</sup>/m  
Rock Unit Weight = 2.4 t/m<sup>3</sup>  
Slope Angle = 72 °  
Failure Plane Angle = 40 °  
Upper Face Angle = 25 °  
Bench Width = 10 m  
Waviness = 5 °

Intersection Point (B) of slope and upper face = ( 1.6653 , 5.12527 )  
Intersection point (C) of failure plane and upper face = ( 11.6653 , 9.78835 )  
Upper face length ( B --> C ) = 11.0338 m  
Failure plane length ( Origin --> C ) = 15.228 m  
Slope length ( Origin --> B ) = 6.30523 m

Shear Strength Model : Generalized Hoek-Brown  
UCS = 1000 t/m<sup>2</sup>  
mb value: 0.192161  
s value: 7.91279e-005  
a value: 0.561101  
Shear Strength: 56.0934 t/m<sup>2</sup>

**Document Name:** DESLIZAMIENTO EN T1 SOBRE S-1

Analysis type = Probabilistic  
**Probability of Failure (PF) = 0 (0 %)**  
Number of Trial Wedges = 1000  
Number of Valid Wedges = 1  
Number of Invalid Wedges = 999  
Number of Failed Wedges = 0  
Number of Failed Wedges that are Floating = 0
